Häufig verwendete Folien zum Drucken und Kaschieren

Teil 7: Einige typische optische Probleme bei der Kaschierung

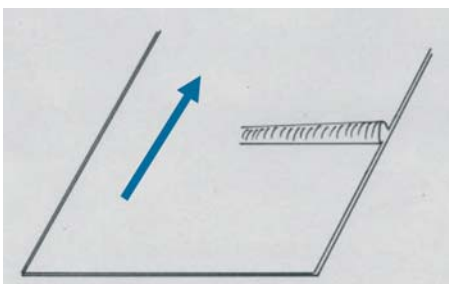
- **Querfalten.** Sie sind auf unterschiedliche Längen der jeweiligen Kaschiermaterialien zurückzuführen und treten im Randbereich direkt beim Zusammenführen der Folien auf. Querfalten stammen von sogenannten Hängekanten einer oder mehrerer der im Verbund zusammengeführten Materialien (Abbildung 1).

Werden diese Hängekanten durch mehr Bahnspannung ausgeglichen, so verändert sich damit auch die Planlagetemperatur. Dabei handelt es sich um die Temperatur, bei der das ausgehärtete Laminat plan liegt und die insbesondere für die Weiterverarbeitung von Bedeutung ist. Findet kein ausreichender Ausgleich der Hängekanten und

damit keine korrekte Einstellung der Planlagetemperatur statt, so kommt es zur Faltenbildung. Diese Unterlassung hat oft seinen Grund in der Hoffnung, die Wickelspannung würde die Faltenbildung wieder rückgängig machen. Dies ist jedoch nicht der Fall, sondern die Falten werden lediglich flachgedrückt und im besten Fall unkontrolliert verklebt. Besonders bei Barriereverpackungen können solche Falten zur Delamination der Verbundfolie und so zum Verderb der damit verpackten Produkte führen.

Abbildung 1 (links): Querfalte auf einer Kaschierfolie.

Zur praktischen Lösung dieses Problems kann sowohl entsprechendes Fachwissen wie auch eine strikte Eingangskontrolle und Spezifikation der »Hängekantentoleranz« beitragen. Hierzu gibt es mehrere, jedoch nicht genormte Verfahren. Die entsprechenden Prüfanweisungen können bei **Innoform** bezogen werden.

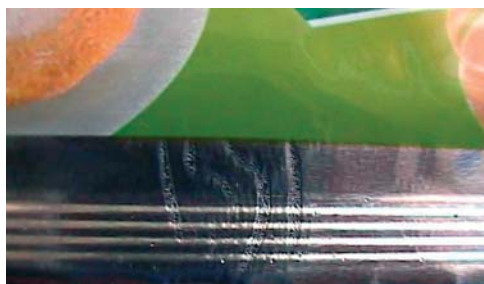
- **Längsfalten.** Diese Falten in Maschinenrichtung ergeben sich entweder durch Materialmängel (Durchhang in der Mitte der Rolle) oder durch Maschinenmängel bzw.

Wird ein dünnes Material wie beispielsweise PET-BO mit einer Stärke von 12 µm schon mit Längsfalten angeliefert, so besteht keine Möglichkeit mehr, diese wieder »auszubügeln«. Bei dickeren oder weicheren Folien, können Breitstreckwalzen hier durchaus noch für Abhilfe sorgen, wenn mit optimaler Spannung gefahren wird. Doch auch in diesem Fall ist die Planlagetemperatur zu beachten.

Die Entstehung von Längsfalten in der Maschine ist oftmals auf Ursachen wie ein- oder abgelaufene Walzen und Presseure, zu hohe Bahnspannung oder zu grobe Walzenprofilierung bei dünnen Folien zurückzuführen (Abbildung 2).

Abbildung 2 (Mitte): Längsfalten auf einer Kaschierfolie.

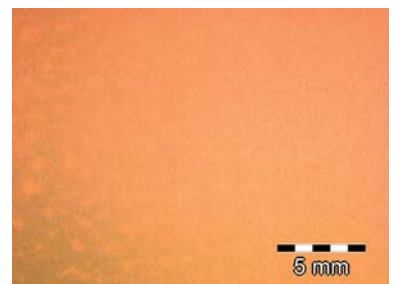
Abbildung 3 (rechts): Regelmäßige, gleichmäßig verteilte Bläschen.

Unter geeigneter Beleuchtung sind gleichmäßige, stecknadelkopfkleine Flecken zu erkennen, die auf eine mangelhafte Klebeverbindung

der eingesetzten Kaschiermaterialien zurückzuführen sind (Abbildung 3).

Wenn diese Verbindung nicht durchgängig gegeben ist, geht die Kontakttransparenz verloren und das Auge nimmt daraus entstehende Farbunterschiede abhängig von Farbton und Größe der Blasen wahr. Obwohl bei der lösemittelfreien Kaschierung einige der Bläschen wieder verschwinden, darf dieses Problem dennoch nicht unterschätzt werden.

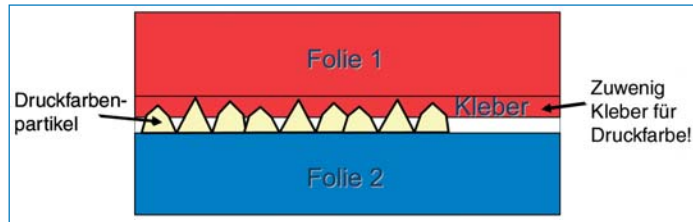
● **Blasen aufgrund rauher Druckfarben wie z.B. weiß.** Dieses Phänomen ist insbesondere in weiß bedruckten Bereichen zu entdecken. In der Abbildung sind deutlich die grauen Flecken in den weiß hinter-

legten Bereichen zu erkennen. Dabei handelt es sich um die schon oben genannten Aussetzer hinsichtlich der Kontakttransparenz (Abbildung 4).

Abbildung 4 (links): Blasen im Bereich abrasiver Druckfarben (z.B. Weißfarben).

Zur Vermeidung dieser unerwünschten Fehlstellen kann der Einsatz einer geeigneten, besonders fein gemahlten Druckfarbe beitragen. Dadurch verringert sich die Rauigkeit des Farbfilms, wodurch auch mit geringen Klebstoffmengen (1,8–2,2 g/m² lösemittelfreier Klebstoffe) gut und blasenfrei kaschier werden kann. Die Schema-

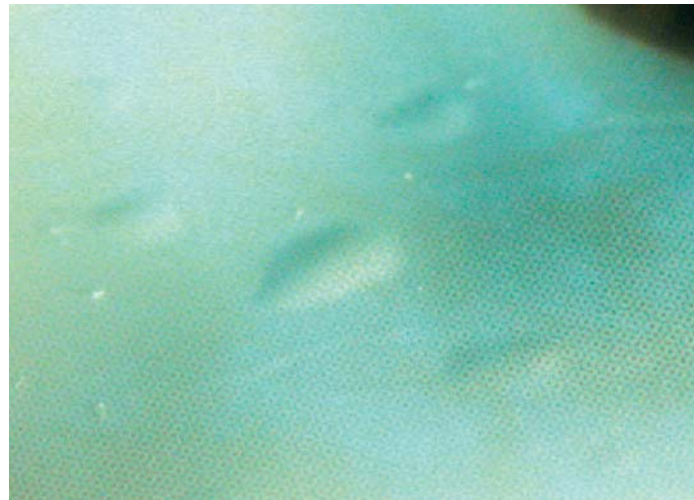
● **Stippen als Ursache für Blasenbildung.** Auch Folien, Farb- oder Klebstoffstippen (Gels) können zu Kaschierfehlern führen, die sich als Blasen darstellen. Diese treten aber pro Flächeneinheit seltener auf und sind in der Regel deutlich größer. *Abbildung 9* zeigt eine Stippe in einer Folienschicht in Draufsicht und Schnitt.

● **CO₂-Gasblasen.** Wie oben bereits erwähnt, können Blasen durch Gasabsplattung bei der chemischen Reaktion zwischen den beiden Komponenten von Polyurethan (Polyol und aromatisiertes Isocyanat) entstehen. Diese können einen Durchmesser von mehreren Millimetern haben, sind nicht kreisrund und meistens unregelmäßig verteilt (*Abbildung 10*).

Sie können vor allem bei Gasbarrierefolien wie SiO_x-beschichteten oder metallisierten Folien sowie EVOH-Sperrschichtfolien gehäuft auftreten. Abhilfe kann geschaffen

Abbildung 9 (links): Stippe in einer Folienschicht (Draufsicht und Schnitt)

Abbildung 10 (rechts): CO₂-Blasen durch Gasabsplattung.

werden durch den Einsatz aliphatischer Klebstoffe oder einer Reduzierung der Auftragsmenge. Zudem sollte das System nicht zu schnell reagieren, damit dem entstehenden Gas ausreichend Zeit zur Permeation bleibt. In diesem Fall ist daher eine Temperierung bzw. Warmlagerung eher kontraproduktiv.

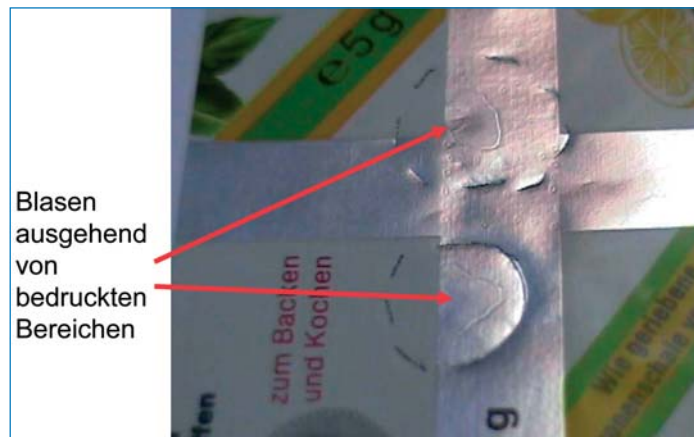
Abbildung 12.

● **Blasen am Rand von Druckkanten.** Sehr häufig finden sich Blasen am Rand von Druckkanten. Besonders wenn diese Kanten längs zur Laufrichtung liegen, ist hier der Wickeldruck geringer und Gase fin-

den ausreichend Platz, um sich dort zu sammeln. In diesem Fall helfen oft sogenannte Stützlackierungen. Dabei handelt es sich um transparente Lackierungen, die zumeist mit Verschnitt (= Farbe ohne Pigment) ausgeführt werden, um diese Hö-

hentoleranzen durch unterschiedliche Druckschichtdicken im Rapport oder in Längsrichtung auszugleichen (*Abbildung 12*). ■
