## Häufig verwendete Folien zum Drucken und Kaschieren

Teil 7: Einige typische optische Probleme bei der Kaschierung

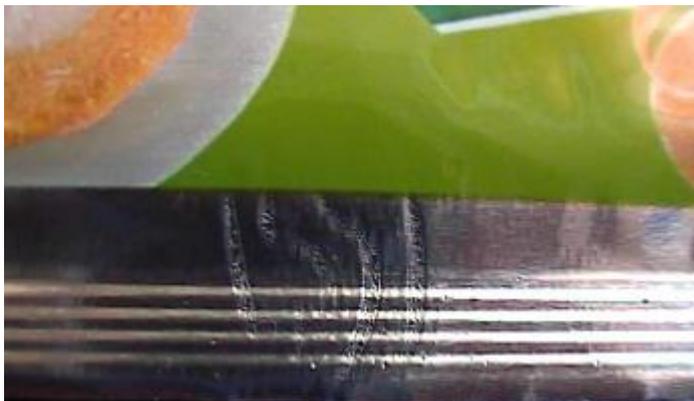
Diese Falten in Maschinenrichtung ergeben sich entweder durch Materialmängel (Durchhang in der Mitte der Rolle) oder durch Maschinenmängel/ falsche Parameter an der Anlage.

In der Maschine entstehen Längsfalten ebenfalls durch mehrere Ursachen- Einige sind z.B. ein-/abgelaufene Walzen und Presseure, zu hohe Bahnspannung, zu grobe Walzenprofilierung bei dünnen Folien).

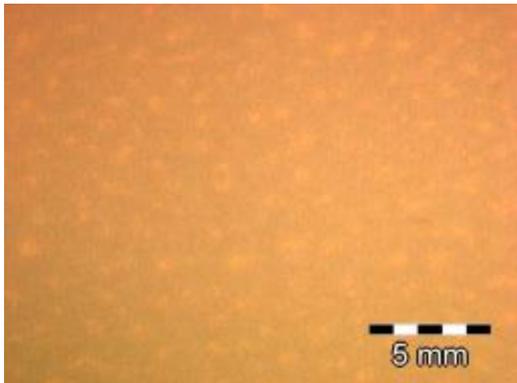
### 2.1.1 Regelmäßige, gleichmäßig verteilte Bläschen

Man sieht unter geeigneter Beleuchtung und geschultem Blick gleichmäßige, Stecknadelkopf kleine Flecken. Diese Flecken rühren von fehlendem Kontakt zwischen den beiden Kaschierpartnern her. Denn das Kleben bringt ja die beiden Partner eng zusammen, wodurch überhaupt erst eine Verbundhaftung und „Kontakttransparenz“ hergestellt wird. Ist dieser Kontakt nicht ideal, fehlt die o.g. Kontakttransparenz und das Auge nimmt diese Farbunterschiede abhängig von Farbton und Größe der Blasen wahr. Egal welche Blasen – das

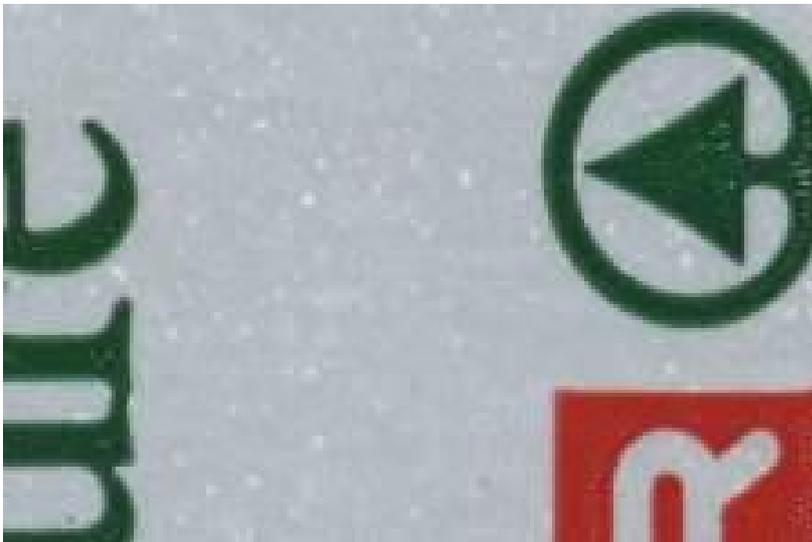
### 2.2 Blasen aufgrund rauer Druckfarben wie z.B. weiß

Insbesondere in weiß bedruckten Bereichen findet man dieses Phänomen besonders häufig. Die Frage ist: Warum?

In der Draufsicht sieht man deutlich die grauen Flecken im weiß hinterlegten Bereichen. Das sind die „Kontakttransparenz-Aussetzer“. Wie entstehen die und wichtiger – wie vermeidet der aufmerksame Kaschierer/Drucker solche Fehler?

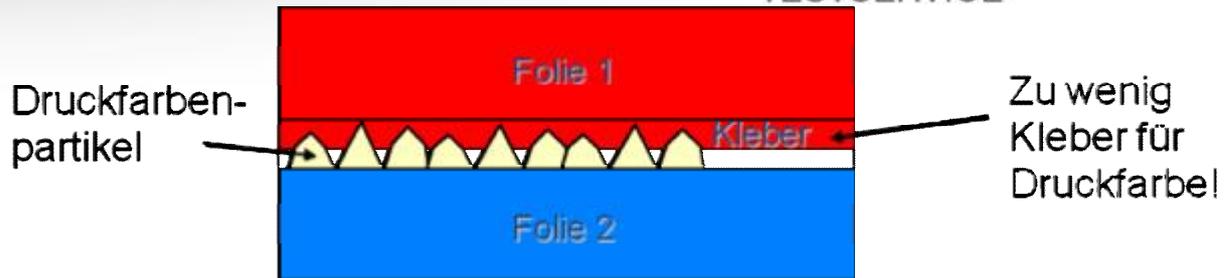
In der Prinzipskizze wird verdeutlicht, wie sich zu wenig Klebstoff auf einer rauen Oberfläche (z.B. Druckfarbe) auswirkt.

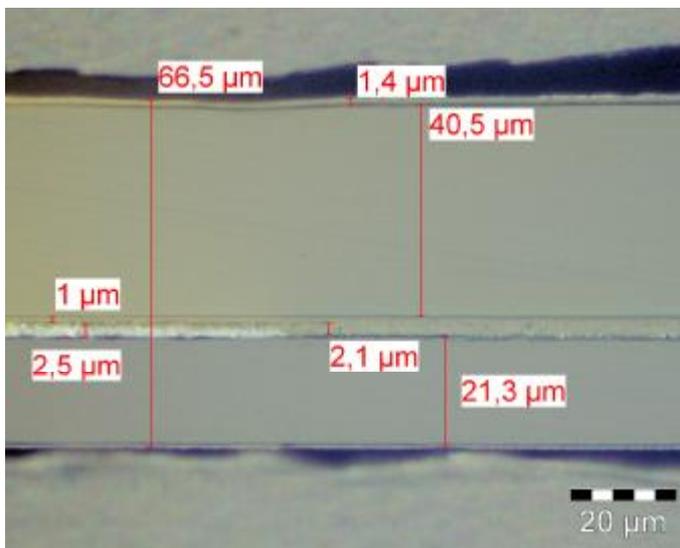
Im folgenden Mikrotomschnitt sieht man ein weiteres Phänomen – der Klebstoff ist stellenweise gar nicht vorhanden. Es hat gar keine Benetzung stattgefunden. Das kann u.a. durch falsche Temperaturführung beim Auftragen, ungeeignete Kaschierpartner oder eine Druckfarbe mit zu geringer Oberflächenspannung entstehen.

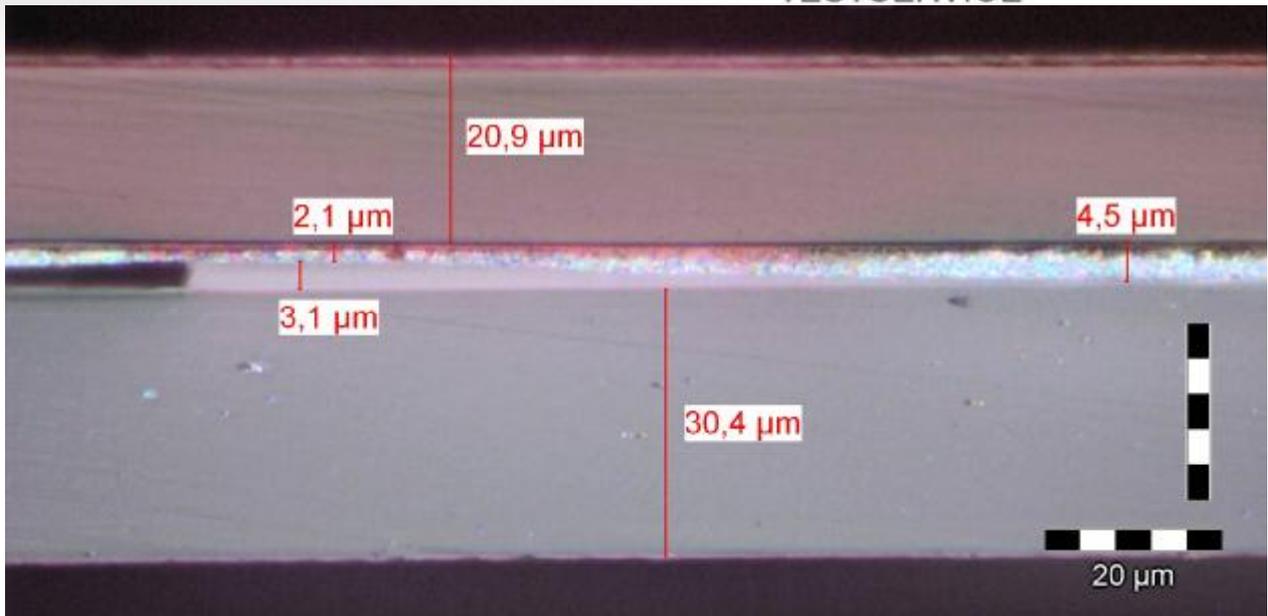
Betrachtet man nun im Gegensatz dazu eine Gasblase, die durch das entstehende  $\text{CO}_2$ , welches bei der Reaktion von Polyol und aromatischem Isocyanat immer entsteht, sieht der Schnitt etwas anders aus.

Hier ergibt sich am Rand der wesentlich größeren und unregelmäßigen Blasen eine Art Wulst, die dadurch entsteht, dass das Gas den Klebstoff verdrängt. Der Klebstoff sammelt sich aufgrund seiner Kohäsionskräfte am Rand der Blase und es entsteht dieser Klebstoffwulst. Das gleiche Phänomen tritt auch bei partiellen Benetzungstörungen auf, die durch Kontamination der Oberfläche oder ungeeignete Oberflächenspannung passieren kann.

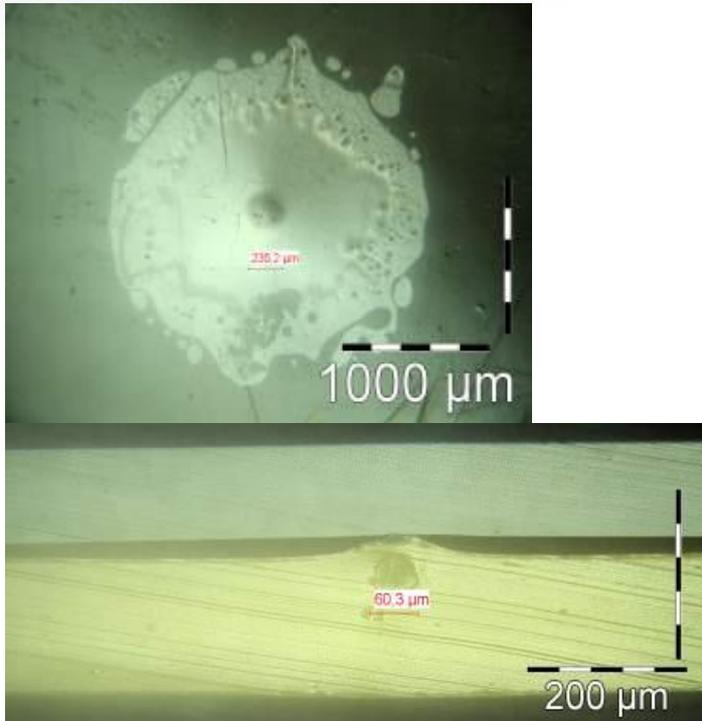
Auch Folien, Farb- oder Klebstoffstippen (Gels) können natürlich zu Kaschierfehlern führen, die sich als Blasen darstellen. Diese sind aber seltener pro Flächeneinheit und in der Regel deutlich größer.

Hier mal ein Beispiel einer Stippe in einer Folienschicht im Schnitt und Draufsicht

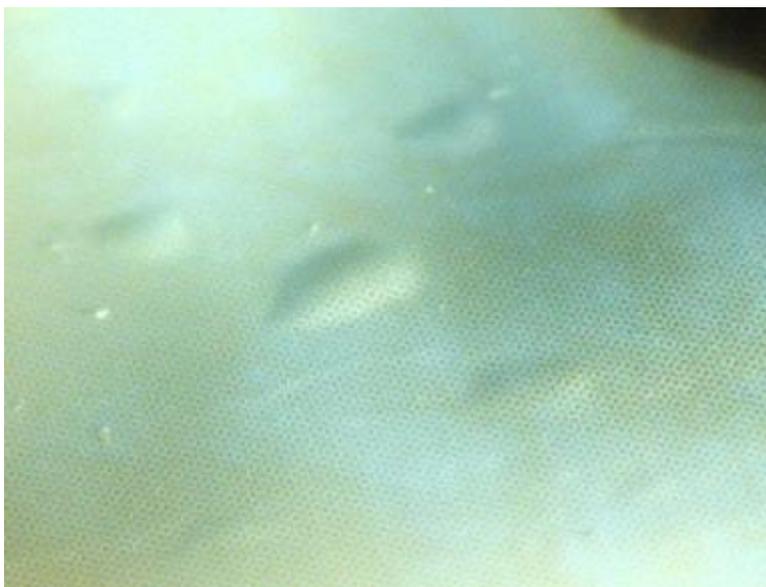
## 2.6 Gasblasen CO<sub>2</sub>

Die oben schon erwähnten, durch Gasabspaltung bei der chemischen Reaktion zwischen den beiden, das Polyurethan bildende Komponenten, Polyol und Isocyanat, sind oft groß (mehrere Millimeter im Durchmesser nicht kreisrund und meistens unregelmäßig verteilt.

Diese Blasen treten vor allem bei Gasbarriefolien wie SiO<sub>x</sub> beschichteten oder metallisierten Folien sowie EVOH Sperrschichtfolien gehäuft auf. Hier können aliphatische, Klebstoffe oder einer Reduzierung der Auftragsmenge Abhilfe schaffen. Zudem sollte das System nicht zu schnell reagieren, so dass das entstehende Gas permeieren kann. Hier ist also eine Temperung/Warmlagerung eher kontraproduktiv.

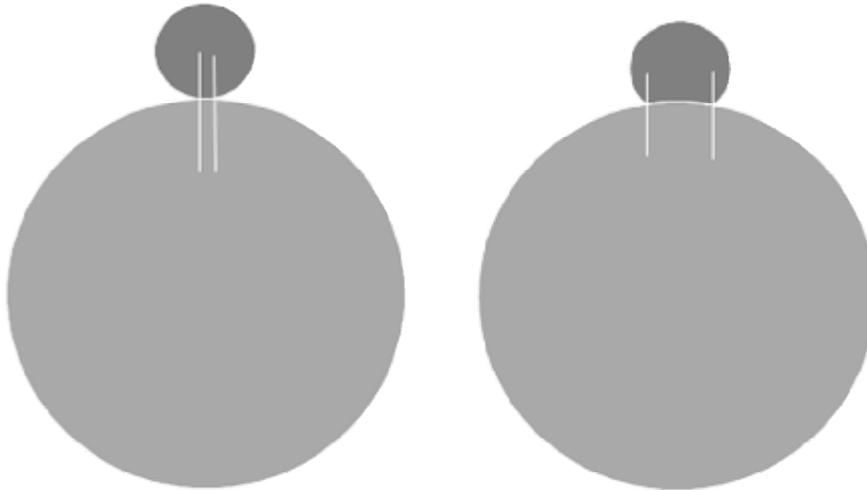
## 2.7 Gasblasen aufgrund einkaschierter Luft

Das Einkaschieren von Luft geschieht oft durch falsche Presseurhärte im Kaschierwerk. Ist der Presseur zu weich, entsteht enorme Walkarbeit, was zu Verbundstörungen führen kann. Ist er zu hart, werden Luftblasen nicht „ausgequetscht“ und dadurch nicht vermieden. Optimal wird üblicherweise eine Shore A Härte von 80 – 90° eingehalten. Was steht denn in Ihrem Wartungsplan für ein Sollwert und wie oft prüfen Sie die Härte eigentlich?
